Evaluasi Kondisi Perkerasan Beraspal Pada Ruas Jalan Dr. Esau Sesa (Manokwari) Dengan Metode SDI dan IRI

Rahmat Jaya Alimin¹⁾, Laode Agisagma²⁾

^{1,2)} Program Studi Teknik Sipil Fakultas Teknik Universitas Muslim Indonesia

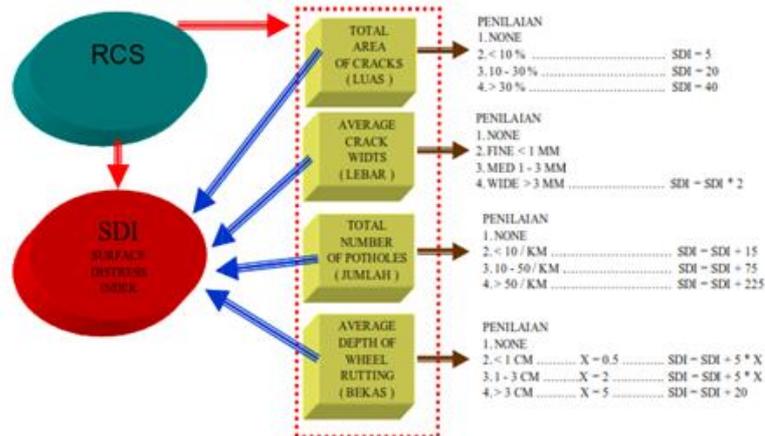
Berdasarkan panduan Survey Kondisi Jalan tahun 2011, Surfaces Distress index (SDI) memiliki parameter utama dalam menilai kondisi jalan , diantaranya sebagai berikut :

- Total Area / Luas Retakan
- Lebar Retakan
- Jumlah Lubang
- Bekas Roda kendaraan (Alur)

Sumber : *Panduan Survey Kondisi Jalan , 2011*
Gambar 1 . Parameter SDI
